特集：防虫のための設備と管理

防虫のための設備と管理

食品を始めとした製造工場では、日々、防虫対策に注力されているかと思えます。しかし、実際の工場では、害虫が屋外から多数侵入し、問題となるケースが多く見られます。このため、屋外から侵入する害虫をいかに防ぐのが、防虫対策の要と言えるでしょう。今回のエムテックインフォメーションでは、屋外からの害虫の侵入を防止するための設備と管理方法についてご紹介します。

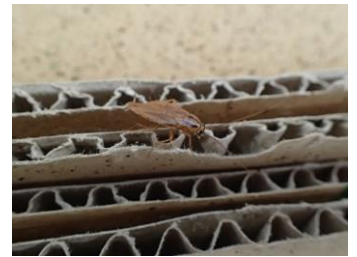
パレットも同様にチャタテムシ類やクモ類などの害虫が付着していることが多いです。害虫を製造エリアに広げないために、エリア毎に専用パレットを用意し、定期的にパレットを清掃しましょう。特に、木製パレットは害虫が非常に付着しやすいため、推奨できません。
